**PRZEBUDOWA TEATRU „MASKA” W RZESZOWIE**

**PROJEKT WYKONAWCZY**

**Ekspertyza dotyczącej zawilgocenia i zasolenia ściany fundamentowej od strony ul. Mickiewicza, ściany fundamentowej i zewnętrznej przylegającej do parkingu hotelu Hubertus od strony ul. Kopernika**

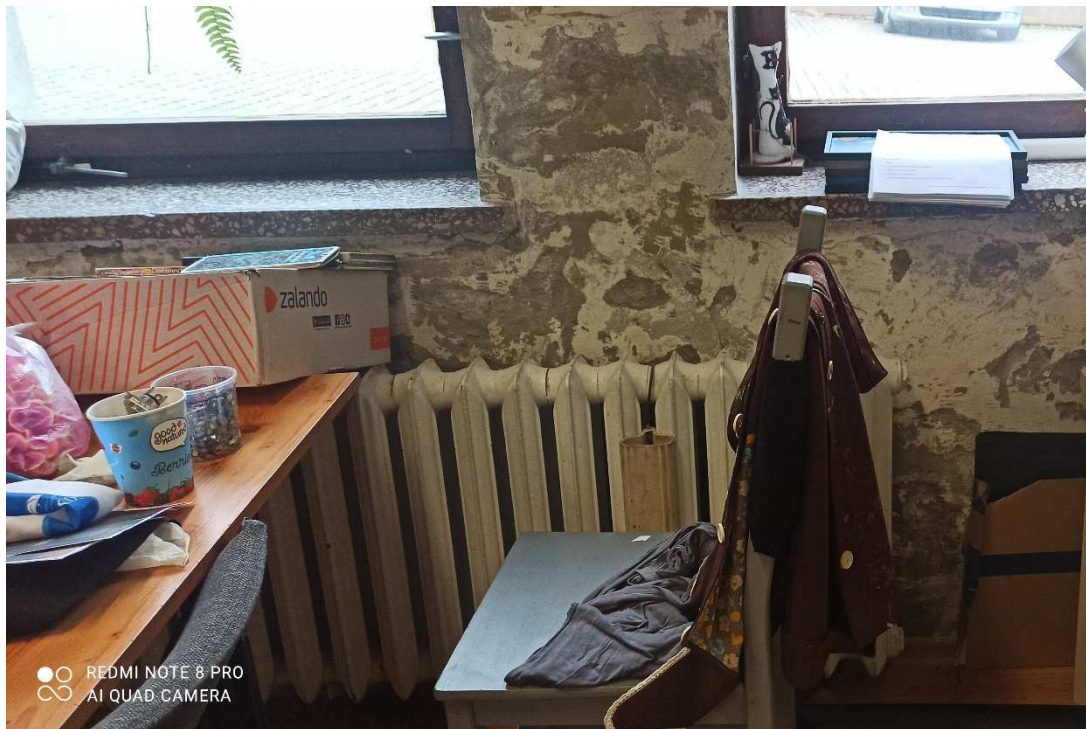
Widok pomieszczenia od środka

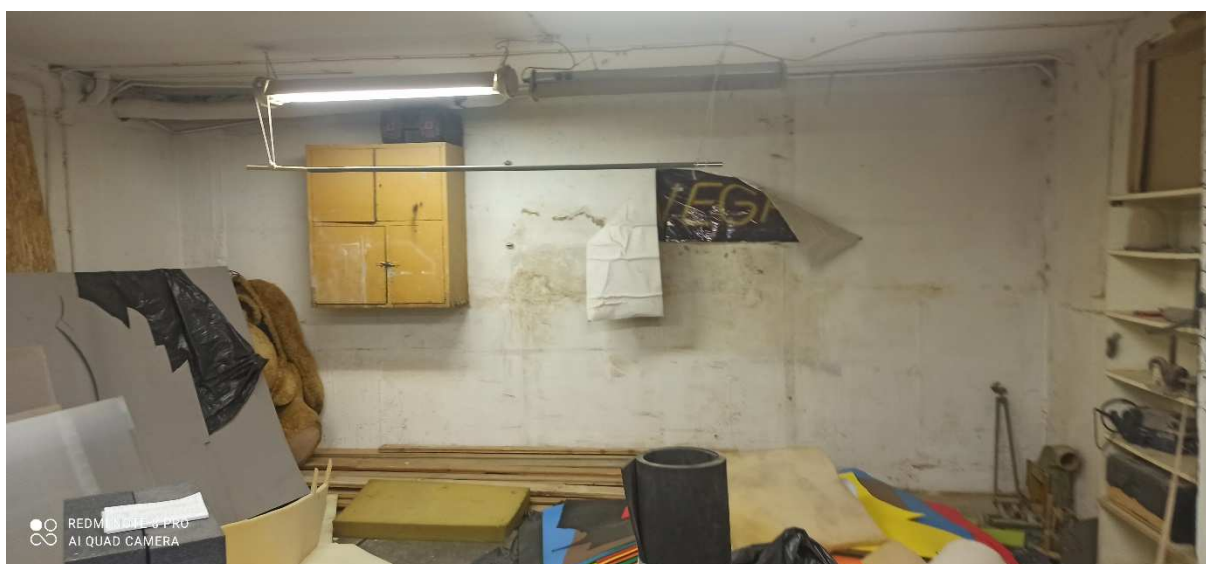
Pomieszczenie stolarni (piwnica)

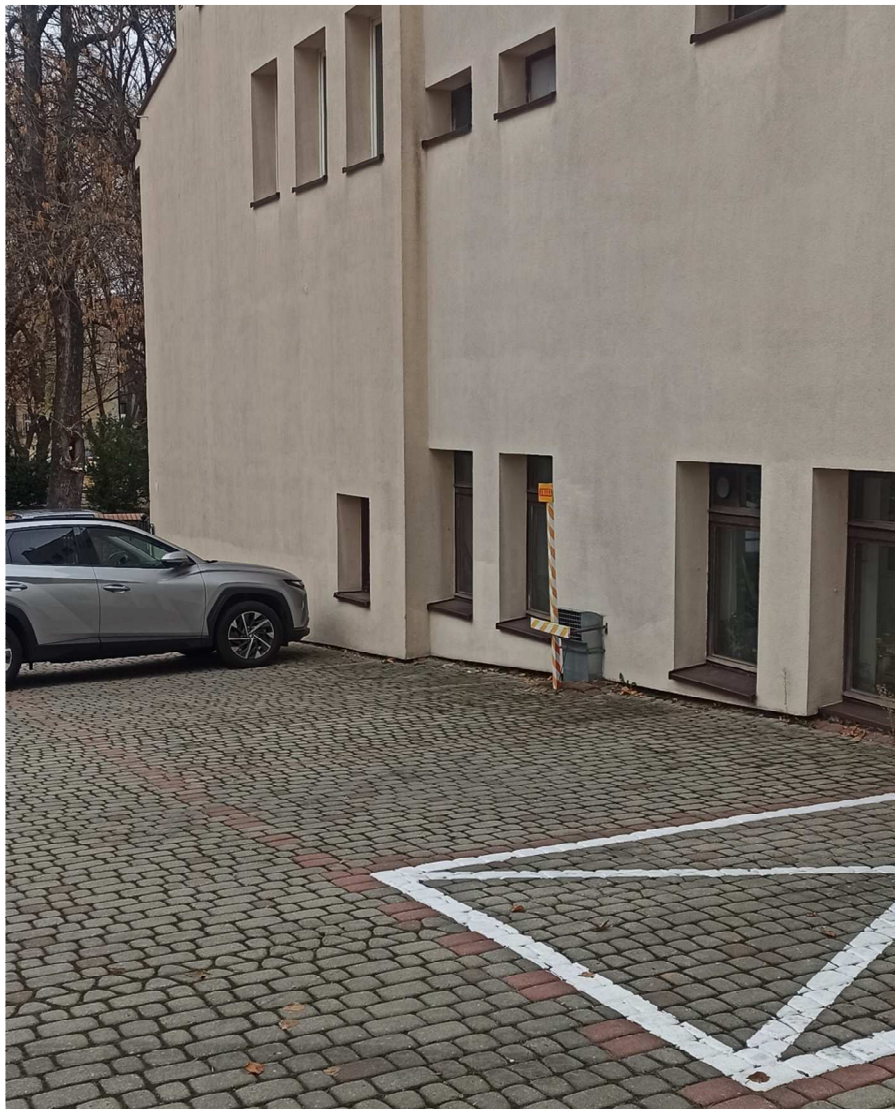
Widok parkingu od strony zalewanej ściany piwnicznej (brak przeciw spadków od str budynku)

Wody opadowe dostają się do piwnic przez brak odpowiedniej izolacji pionowej i poziomej, a parking nie posiada prawidłowego spadku od budynku i wody deszczowe ściekające po murach dodatkowo zawilgacają mury.

- Po wykonaniu izolacji ściany piwnicznej wykonać opaskę przy elewacji: z kostki brukowej betonowej, ze spadkiem od budynku (na ubitym warstwą piasku) i zgodnie ze spadkiem przyległego terenu.
- Kolor i wielkość kostki brukowej dobrać jak kostka istniejąca ułożona przy parkingu i drodze manewrowej od strony hotelu Hubertus
