PRZEBUDOWA TEATRU „MASKA” W RZESZOWIE

PROJEKT WYKONAWCZY

Ekspertyza dotyczącej zawilgocenia i zasolenia ściany fundamentowej od strony ul. Mickiewicza, ściany fundamentowej i zewnętrznej przylegającej do parkingu hotelu Hubertus od strony ul. Kopernika

1. Ekspertyza techniczna dotyczącej zawilgocenia i zasolenia ściany fundamentowej od strony ul. Mickiewicza, ściany fundamentowej i zewnętrznej przylegającej do parkingu hotelu Hubertus od strony ul. Kopernika

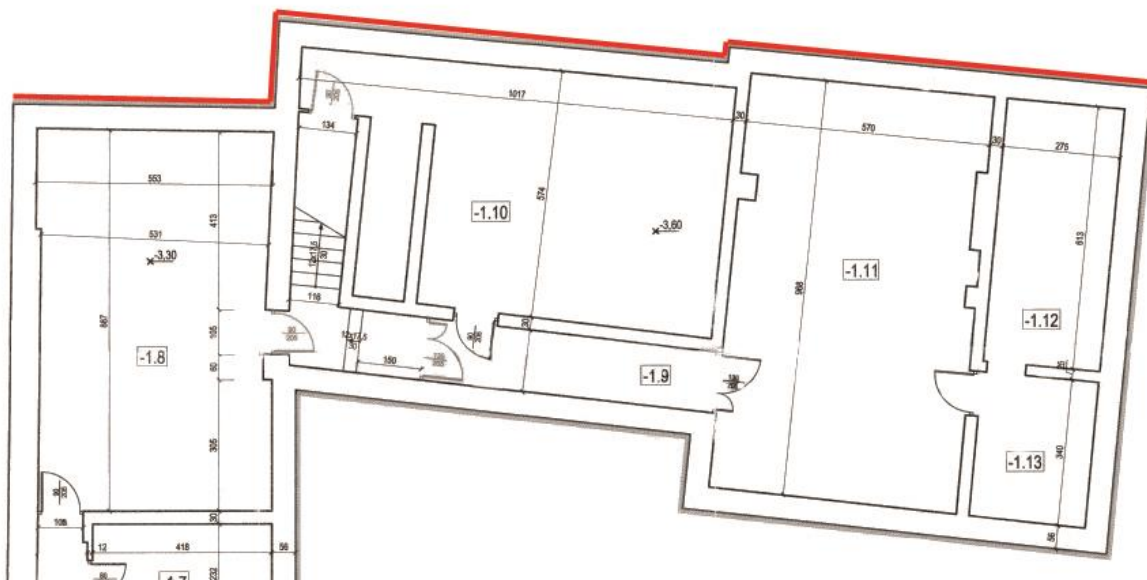
Lokalizacja uszkodzonej ściany

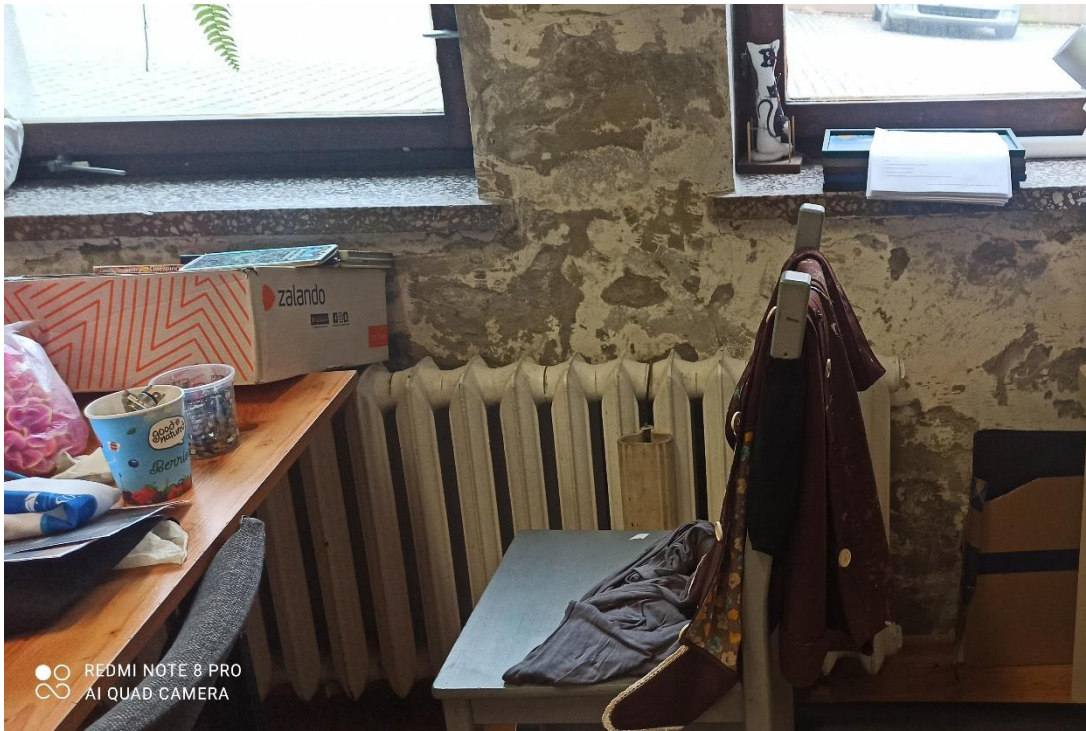
Zaznaczony fragment uszkodzonej ściany piwnicznej

Wody opadowe dostają się do piwnic przez brak odpowiedniej izolacji pionowej i poziomej, a parking nie posiada prawidłowego spadku od budynku i wody deszczowe ściekające po murach dodatkowo zawilgacają mury.

Najlepszym sposobem na zabezpieczenie przed kapilarnym podciąganiem wilgoci jest w tym wypadku metoda chemiczna wykonania bariery poziomej przeciwwilgociowej przez iniekcję. Natomiast od strony zewnętrznej należy wykonać izolację pionową przeciwwilgociową tak, żeby łączyła się z wykonaną izolacją poziomą.

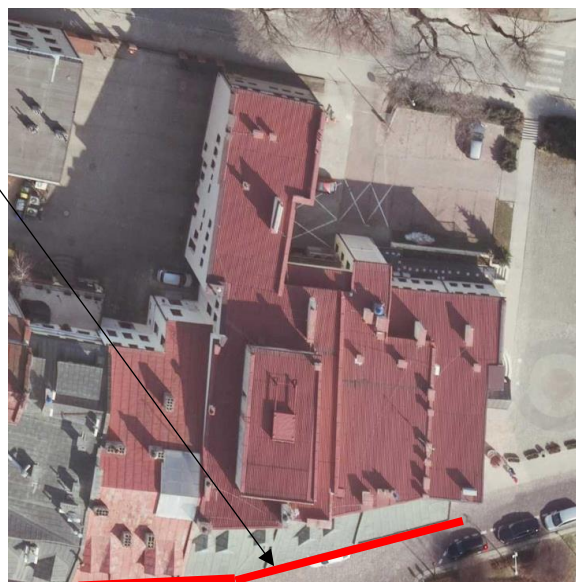
Lokalizacja miejsca
przeznaczonego do remontu
