**PRZEBUDOWA TEATRU „MASKA” W RZESZOWIE**

**PROJEKT WYKONAWCZY**

**Ekspertyza dotyczącej zawilgocenia i zasolenia ściany fundamentowej od strony ul. Mickiewicza, ściany fundamentowej i zewnętrznej przylegającej do parkingu hotelu Hubertus od strony ul. Kopernika**

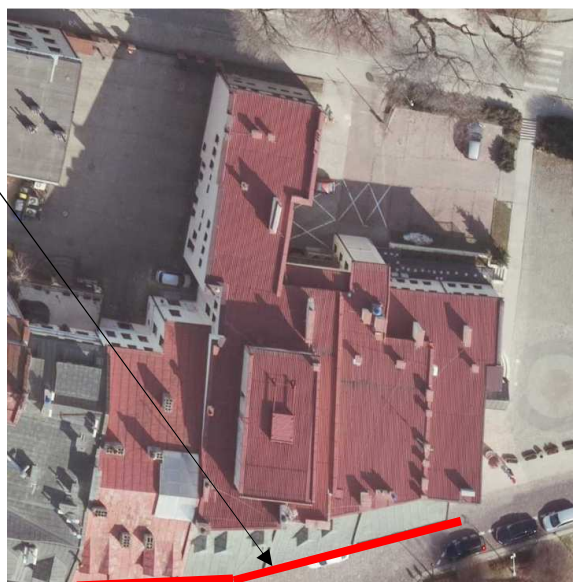
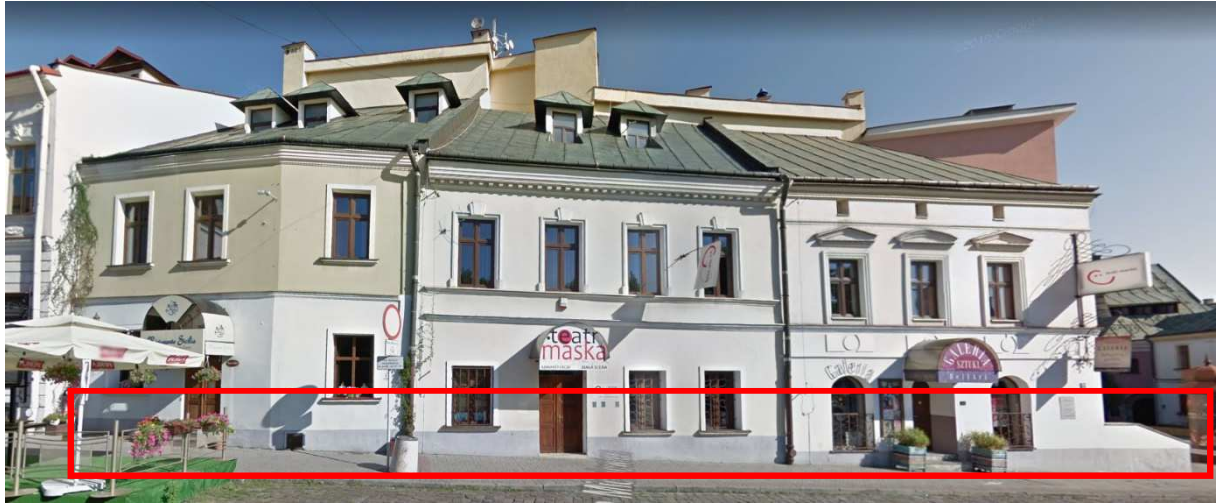
Lokalizacja miejsca  
przeznaczonego do remontu

Pomieszczenia w których zaobserwowano zawilgocenia są od strony zewnętrznej przysypane do kondygnacji parteru od ok. 15 lat, jest to wynik podniesienia poziomu parkingu przyległego do budynku, obecnie poziom parkingu jest ok. 2,5 m nad poziomem posadzki piwnicy, dodatkowy w niektórych miejscach przemurowano otwory okienne i drzwiowe, które obecnie sa również zasypane od str zew.

Wody opadowe dostają się do piwnic przez brak odpowiedniej izolacji pionowej i poziomej, a parking nie posiada prawidłowego spadku od budynku i wody deszczowe ściekające po murach dodatkowo zawilgacają mury.
